Boletín Informativo

“La obra de un pueblo”

DERRUMBE DE LA CUBIERTA DEL CAMERINO

**BALANCE INFORMATIVO DE GASTOS EN LAS OBRAS DE
RESTAURACIÓN ERMITA DE SAN SEBASTIÁN**

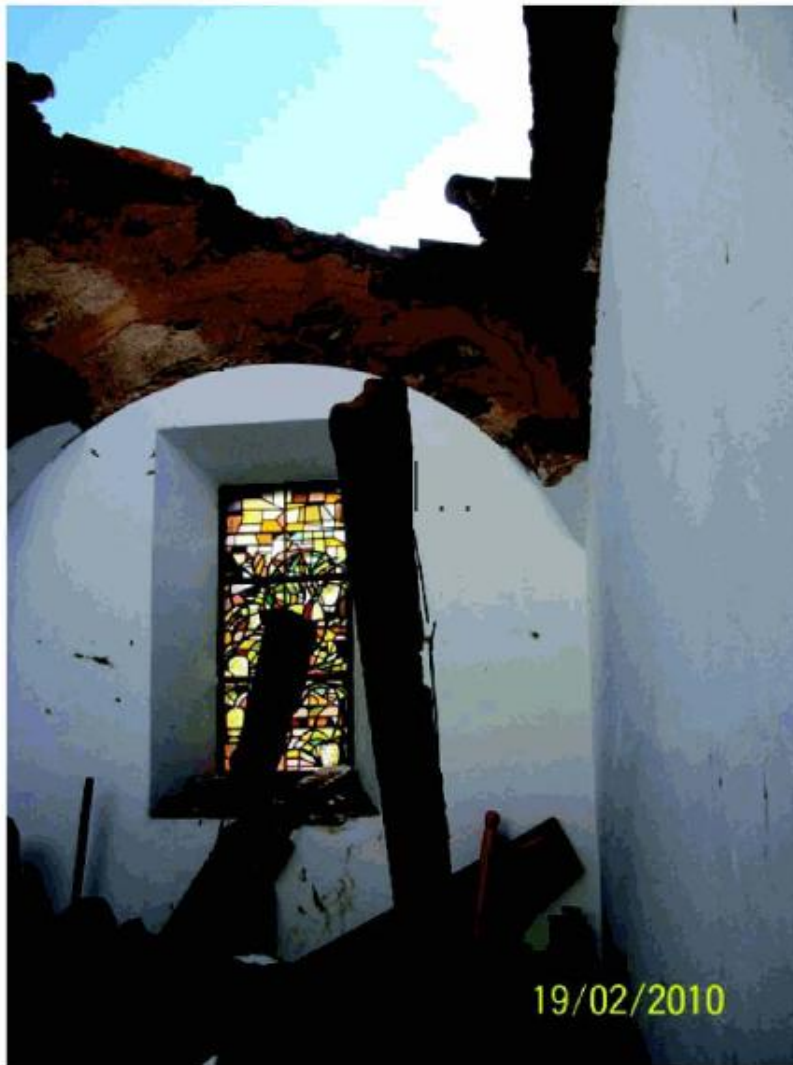
4. La cubierta afectada se encuentra ejecutada por un forjado unidireccional, constituido por viguetas de hormigón prefabricado de unos 4 metros de luz aproximadamente, que descansan sobre muros de carga sin zuncho de atado y formación de calles entre viguetas a base de bóvedas de descarga realizadas con rosca de ladrillos macizos rellena de catifa, por ultimo cuenta con capa de mortero para regularización y teja cerámica curva tomada con mortero de cal. Bajo esta formación aparece la cámara de ventilación y la bóveda ejecutada con doble tablero de ladrillo macizo revestida por ambas caras con mortero de cal, enfoscado y enlucido de yeso como terminación, rematado con pintura blanca.

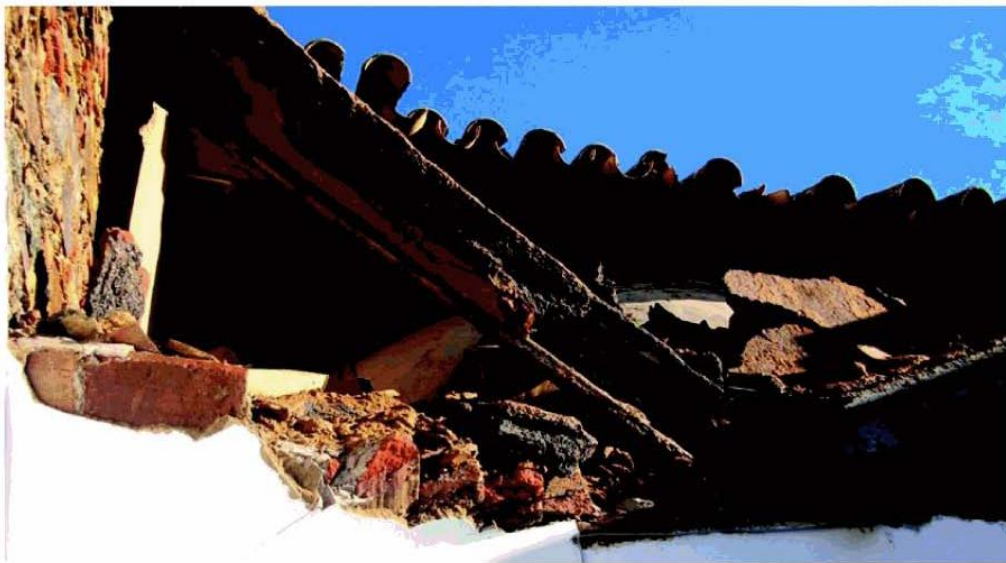
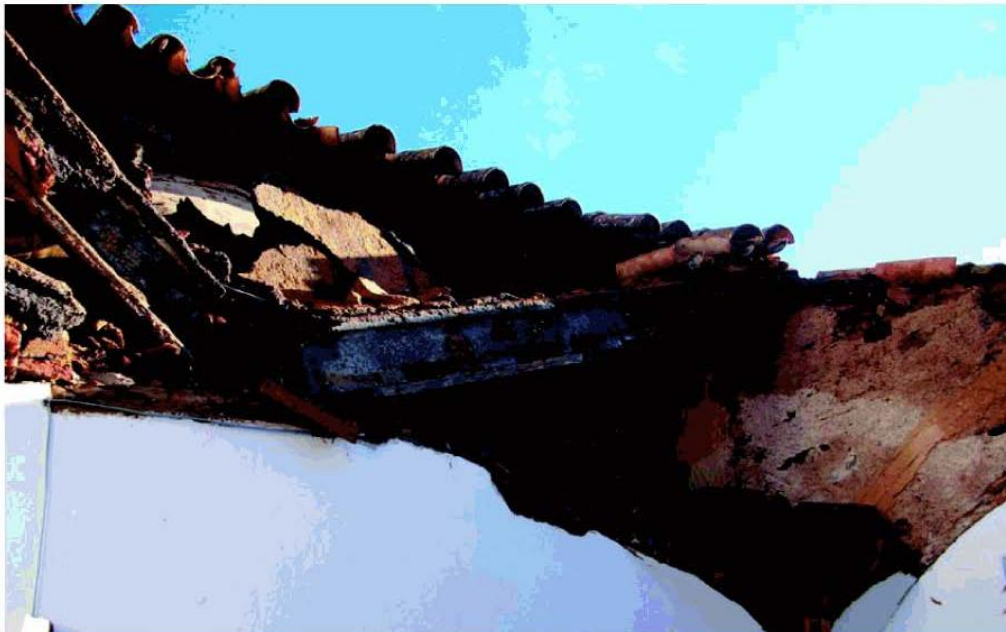
"La vigería de hormigón armado prefabricado auto portante doble T que constituye el soporte de la cubierta, presenta pérdida de masa de hormigón en su ala inferior, así como oxidación de su armadura con pérdida de

largo de toda su longitud, indicando que el hormigón que las recubre en su totalidad ha sufrido un proceso degenerativo en su conjunto.

9. A la vista de la situación de ruina inminente que actualmente presenta, se debe realizar su demolición inmediata, mediante los medios oportunos que garanticen la seguridad tanto del edificio como de los operarios contratados.

10. Por todo lo expuesto se estima conveniente y necesario realizar un chequeo por un gabinete especializado, de toda la estructura de la cubierta del edificio, para analizar el estado en el que se encuentra el forjado de cubierta, revisando las ventilaciones de las distintas cámaras que existan, para poder garantizar la seguridad del uso del edificio.

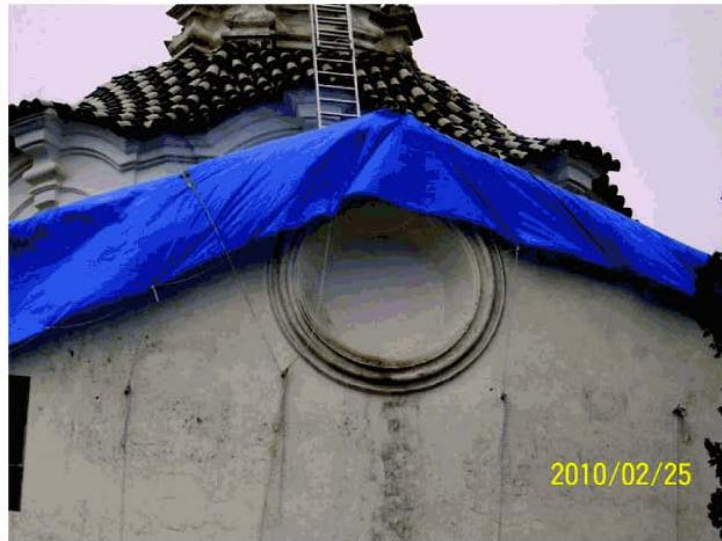
11 Se aprecia que el rosetón existente en la fachada este de la ermita se encuentra cegado, lo que pone de manifiesto que la cámara existente entre el falso techo y la cubierta, no realiza la función para la cual fue diseñada, al carece de la oportuna ventilación.

11 Ambas situaciones expuestas, se pueden relacionar si la cámara de ventilación ha tenido un grado de humedad elevado como resultado de fenómenos como la condensación atmosférica.
