PROYECTO BASICO Y DE EJECUCIÓN DE REHABILITACION DE LA IGLESIA PARROQUIAL “NTRA SRA DEL REPOSO” DE VALVERDE DEL CAMINO (HUELVA)

MODIFICACION 2 RECUPERACIÓN DE LA CAPILLA BAUTISMAL

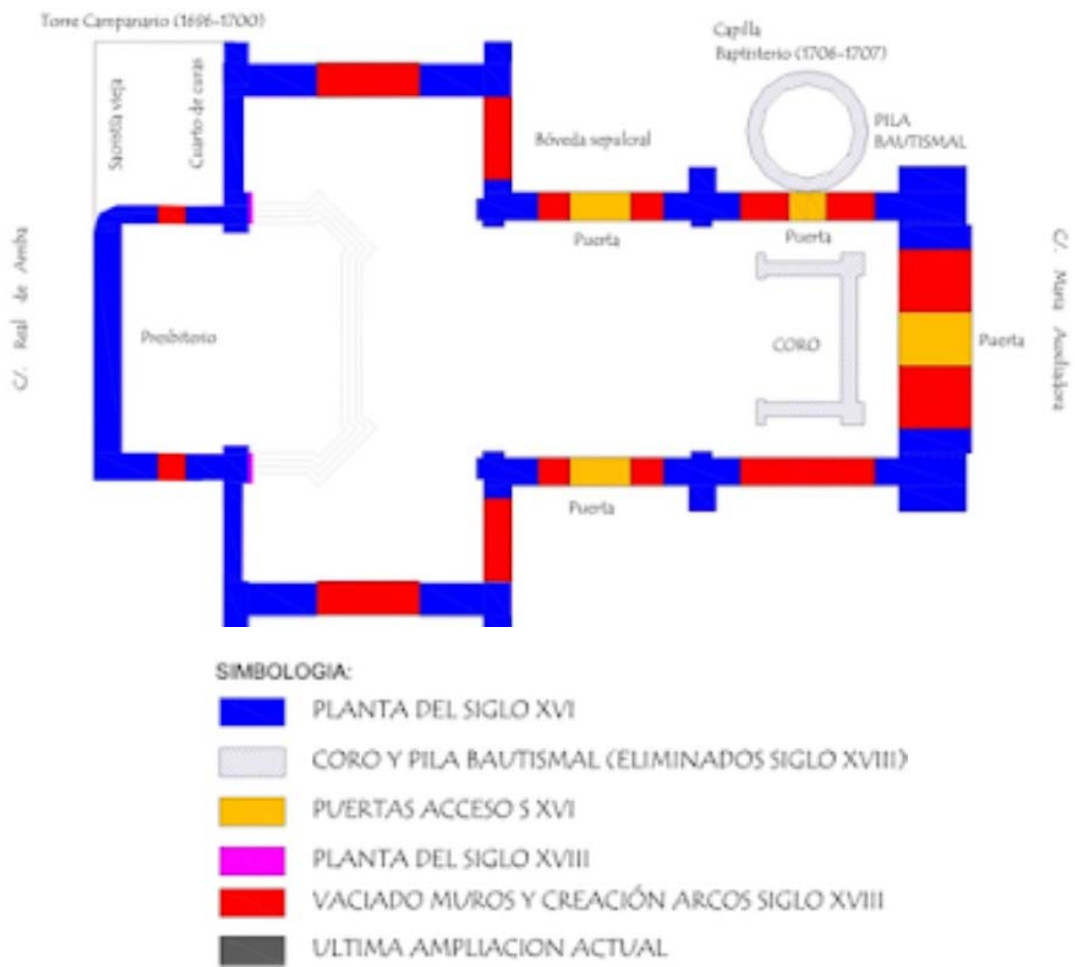
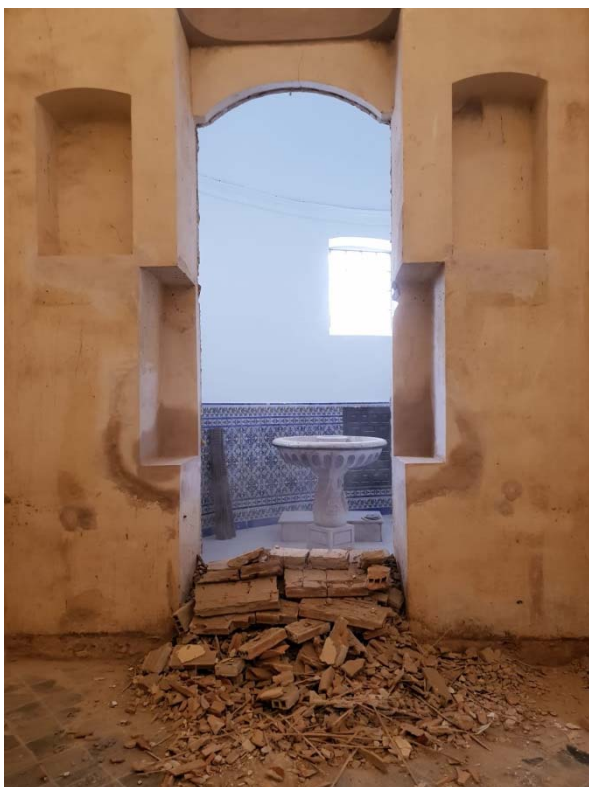
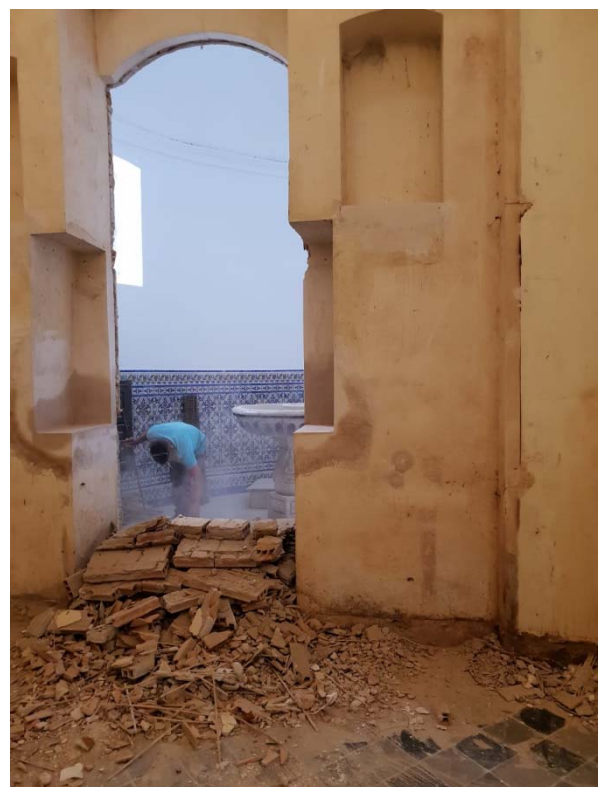
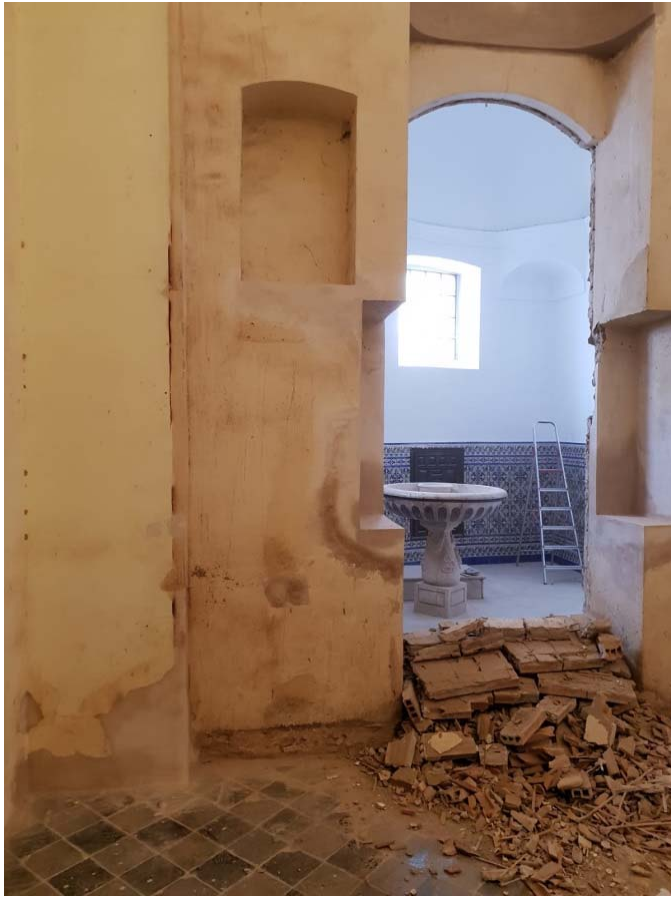
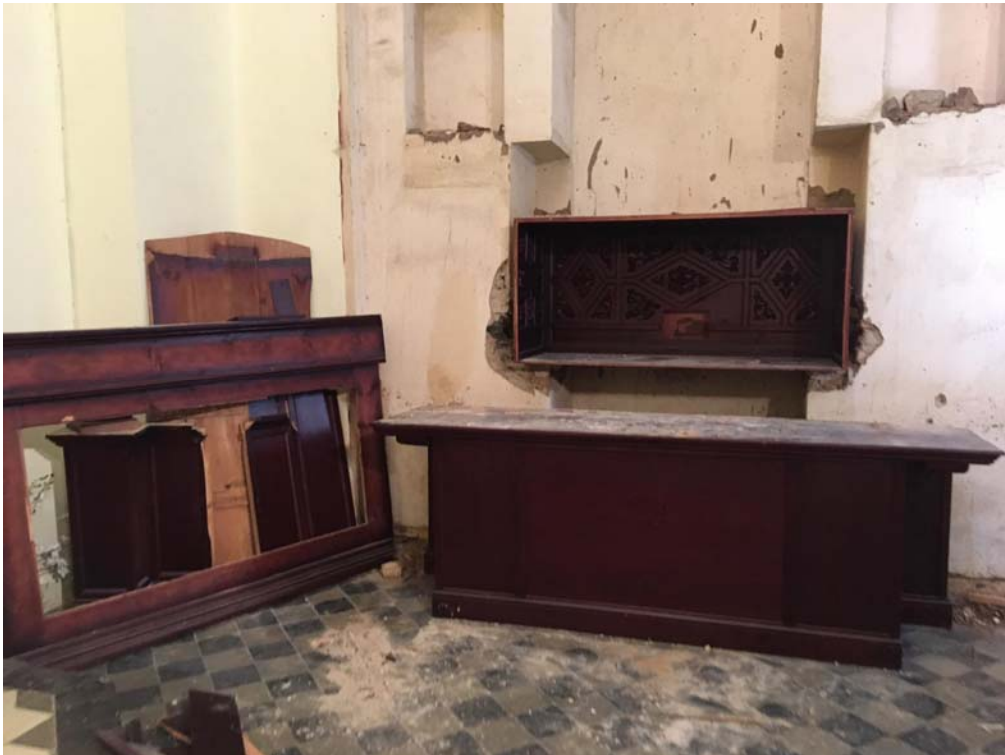
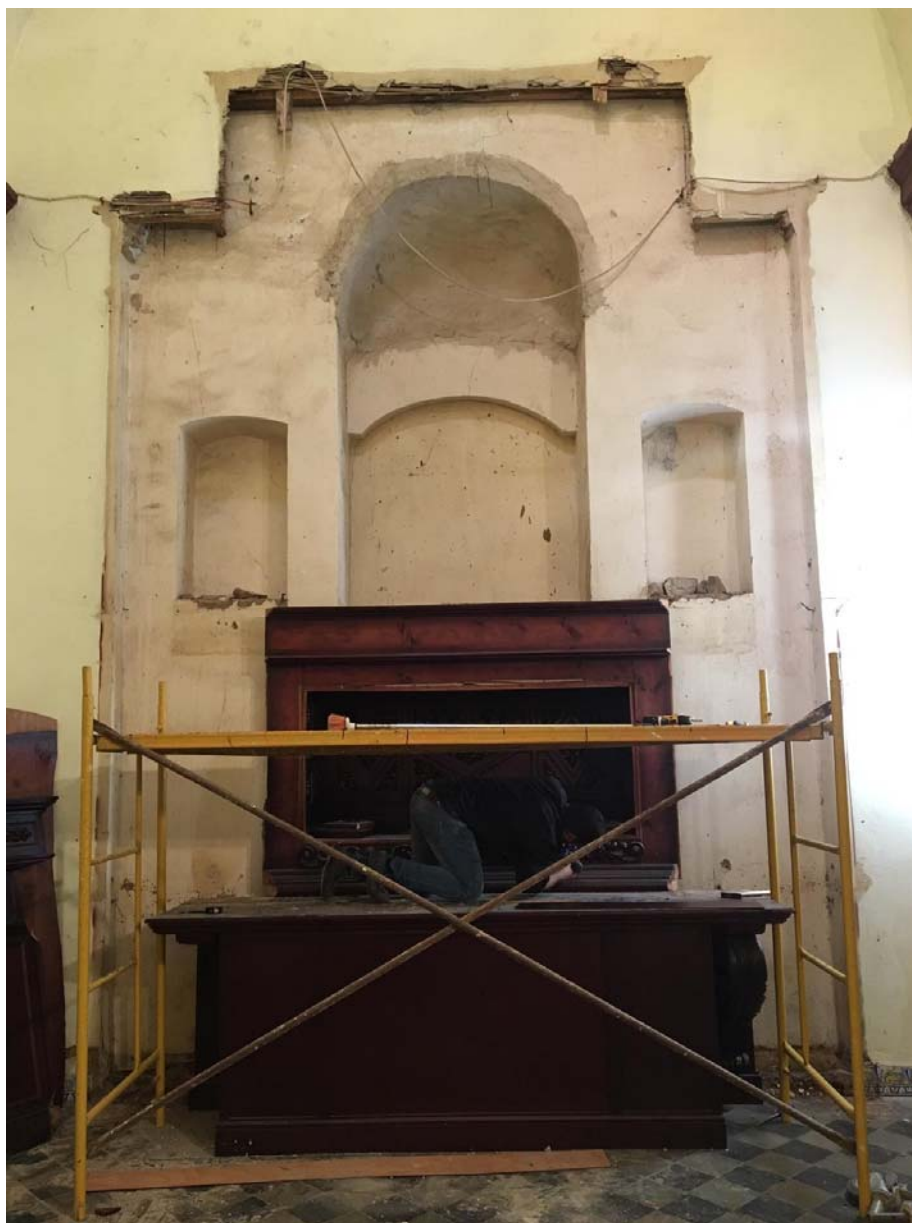
Esta opinión se sustenta en que desde la capilla o sala de la pila bautismal se aprecia una fisura en el paramento en forma de arco, además de diferencias de los tonos de vidriado de la cerámica existente en el zócalo de la capilla en el ámbito del hueco con respecto al resto del perímetro.

A su vez y desde el interior de la capilla anexa, tras el desmontaje del retablo se comprueba la existencia de dicho hueco que se encuentra cegado con un tabique de ladrillo hueco simple y no un camarín como aparece en los croquis de la ampliación, opción que debió ser cuando eran capillas independientes.

Entre las dos estancias existe una diferencia de cotas de aproximadamente de 6cm, estando el suelo de la de la pila bautismal elevado con respecto a la anexa.

La solería existente en la capilla de la pila bautismal es de mármol y badosa hidráulico el de la sala anexa. Se comprueba que en esta y justo detrás del retablo en espesor del muro, la solería que encontramos es la misma que la de la pila bautismal y no hidráulica, lo que corrobora la evidencia de que ambas capillas estaban unidas, criterio que hemos sopesado de recuperar ya que al desaparecer los retablos no tenía sentido mantener esa división.

Por esta razón se decide recuperar el paso entre ambas capillas mejorando además la funcionalidad de uso de los dos espacios y la puesta en valor de bautisterio

En las fotos aportadas se refleja el proceso seguido en la recuperación del hueco de paso y en especial la de la capilla bautismal, que sin uso se había convertido en un almacén que ahora se pone en valor
